## CASO CLÍNICO DE COROA UNITÁRIA

Este paciente se apresentou à clínica com o desejo de melhorar a estética dos dentes anteriores superiores. O incisivo central esquerdo estava escurecido, devido à trauma, e o incomodava, além de apresentar desgastes dentários promovidos pelo bruxismo do sono.

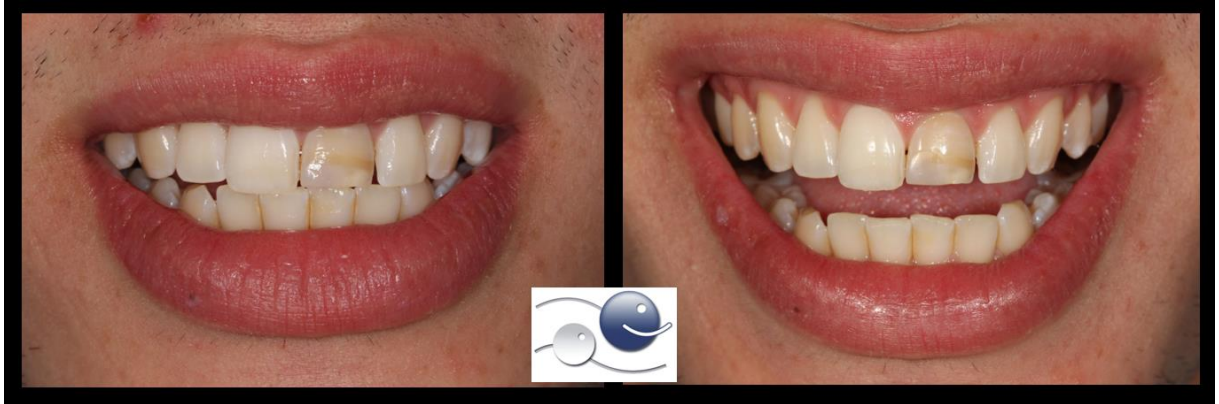
1) Sorriso inicial do paciente. Incisivo superior esquerdo apresentava tratamento de canal.

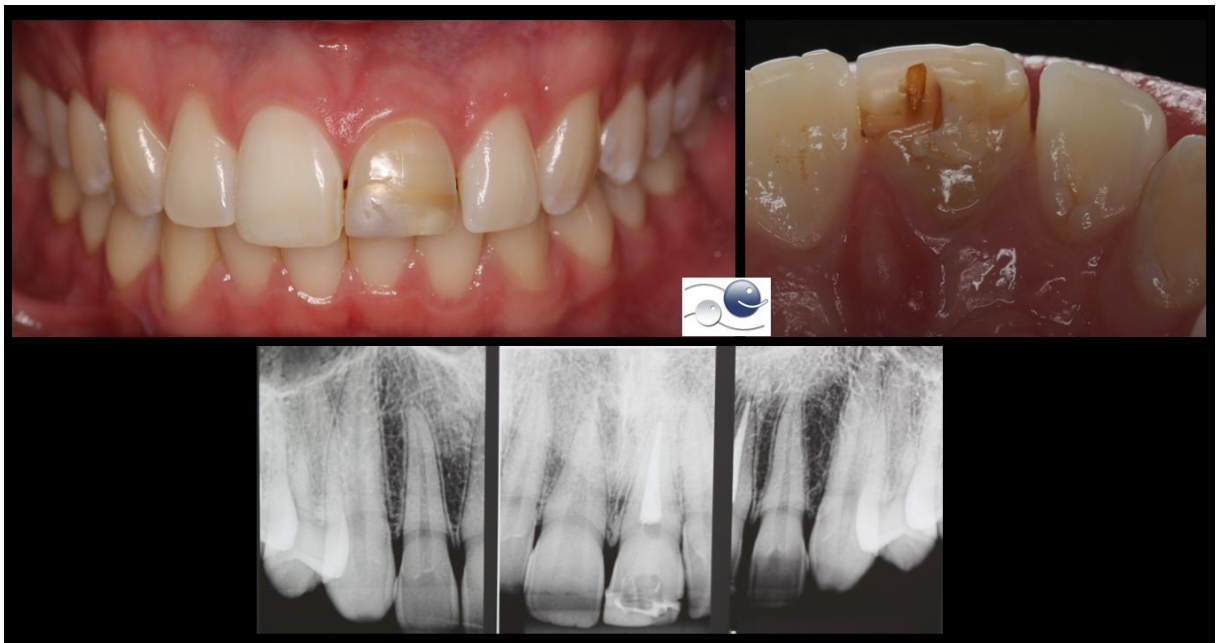
2) Situação clínica inicial numa visão intraoral. Radiografias periapicais iniciais

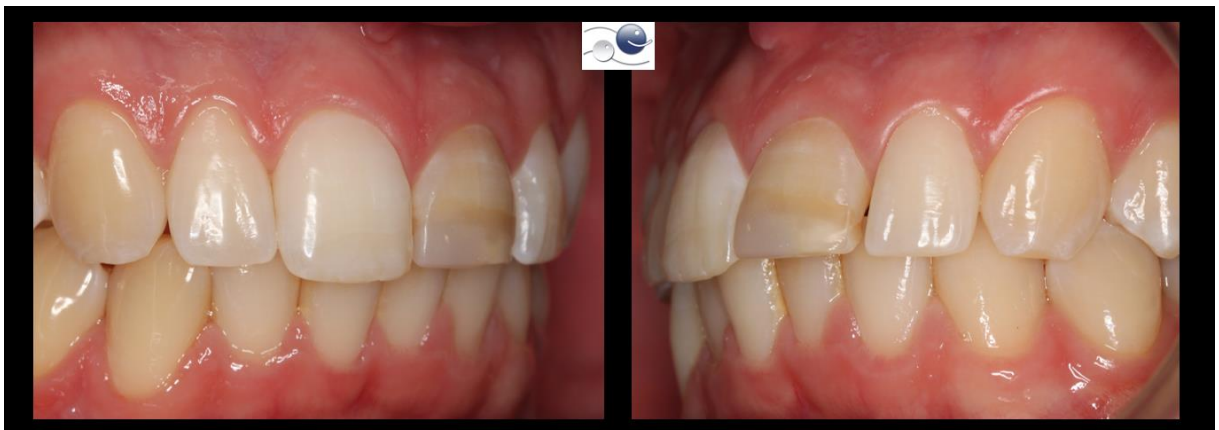
3) Vista intraoral inicial.

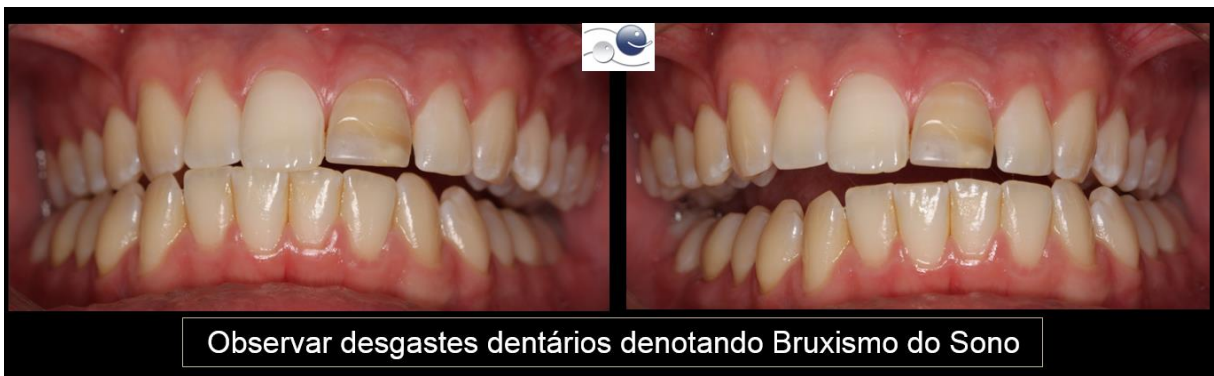
- 4) Paciente tem Bruxismo do Sono. Fotografias mostram facetas de desgastes confirmando hábito parafuncional nocivo.

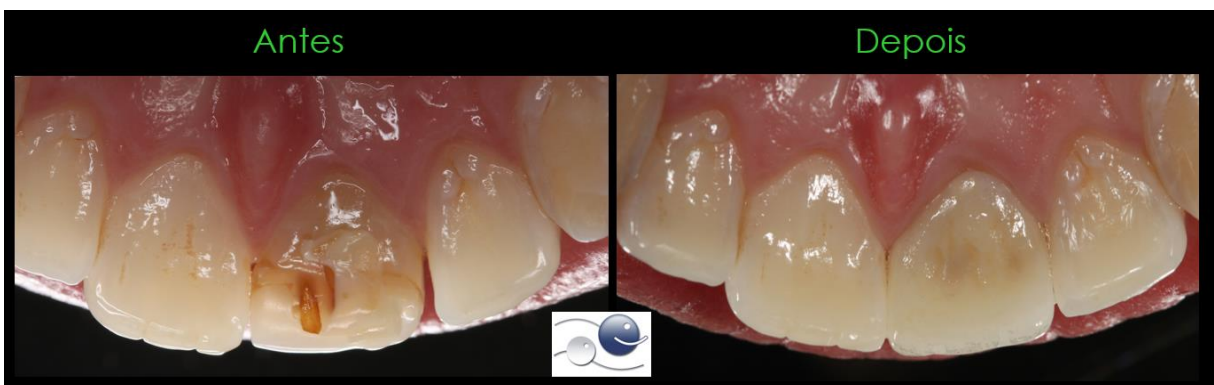
- 7) Inicial e final numa vista intraoral com espelho, após cimentação.

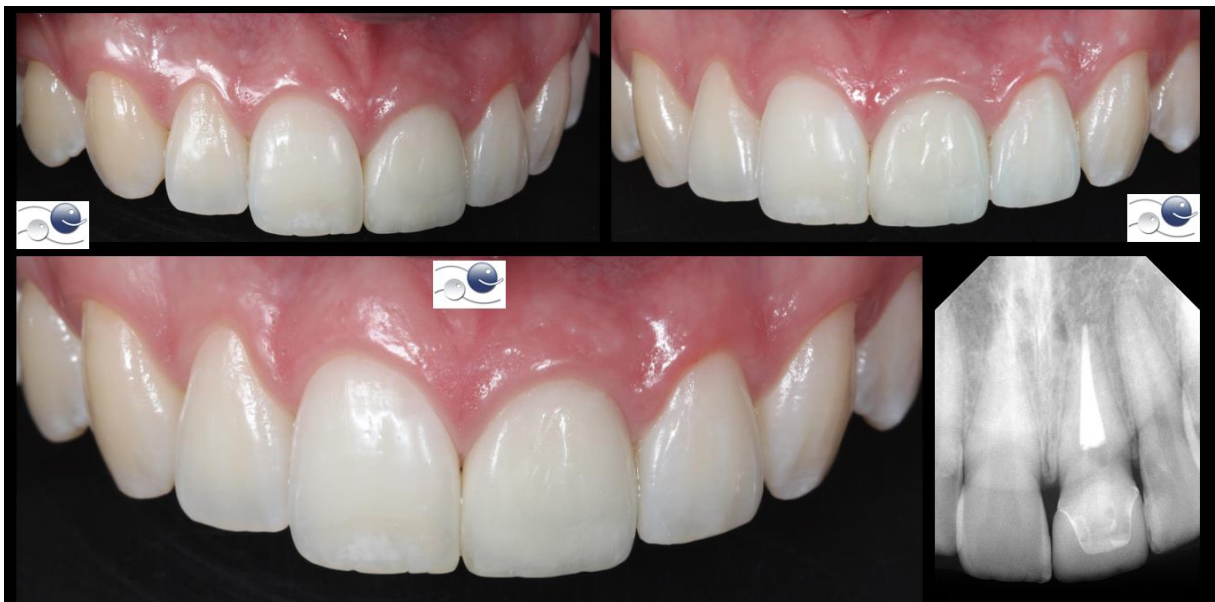
8) Fotografias finais intraorais. Radiografia periapical final.

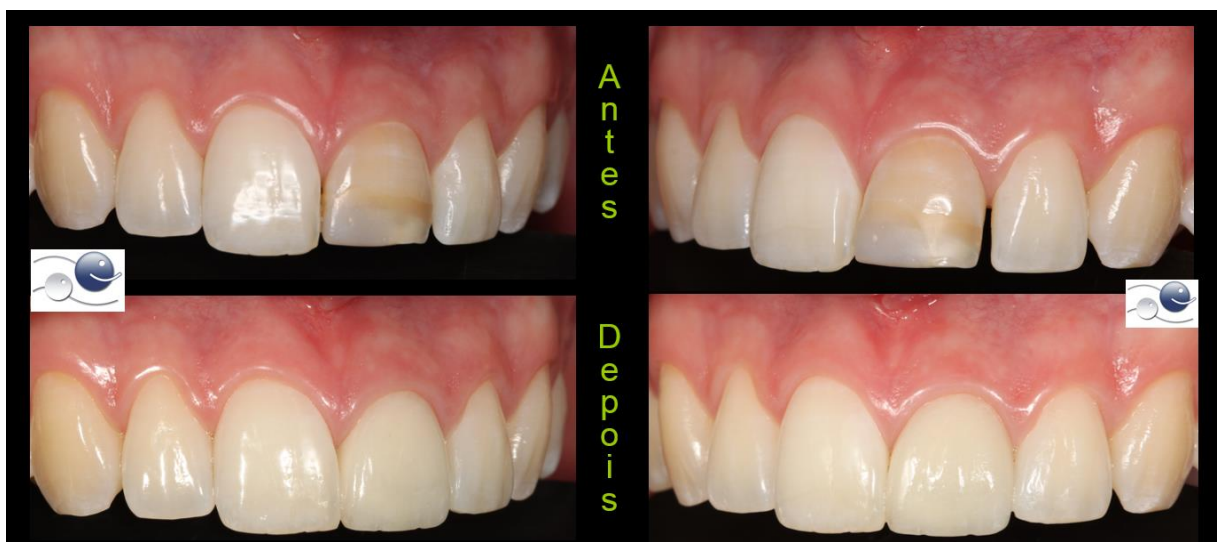
10) Antes e depois numa visão intraoral.

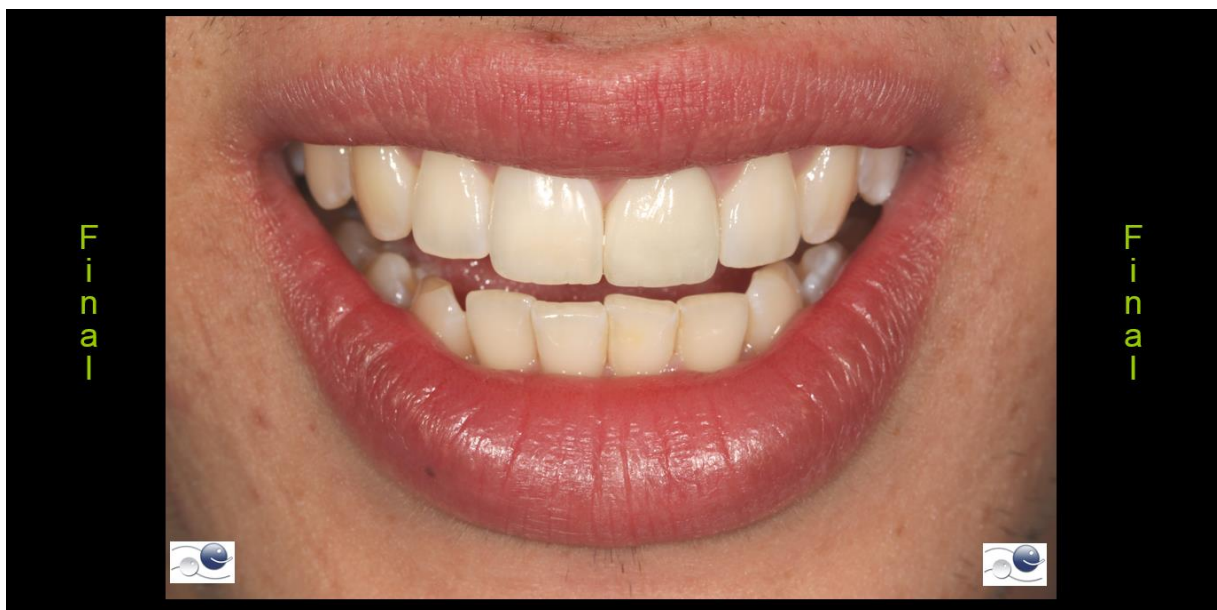
13) Situação clínica final. O paciente ficou extremamente feliz com o resultado.
