CASO CLÍNICO DE REABILITAÇÃO ORAL

Esta paciente se apresentou à clínica com o desejo de fazer implantes, melhorar a função mastigatória e a estética.

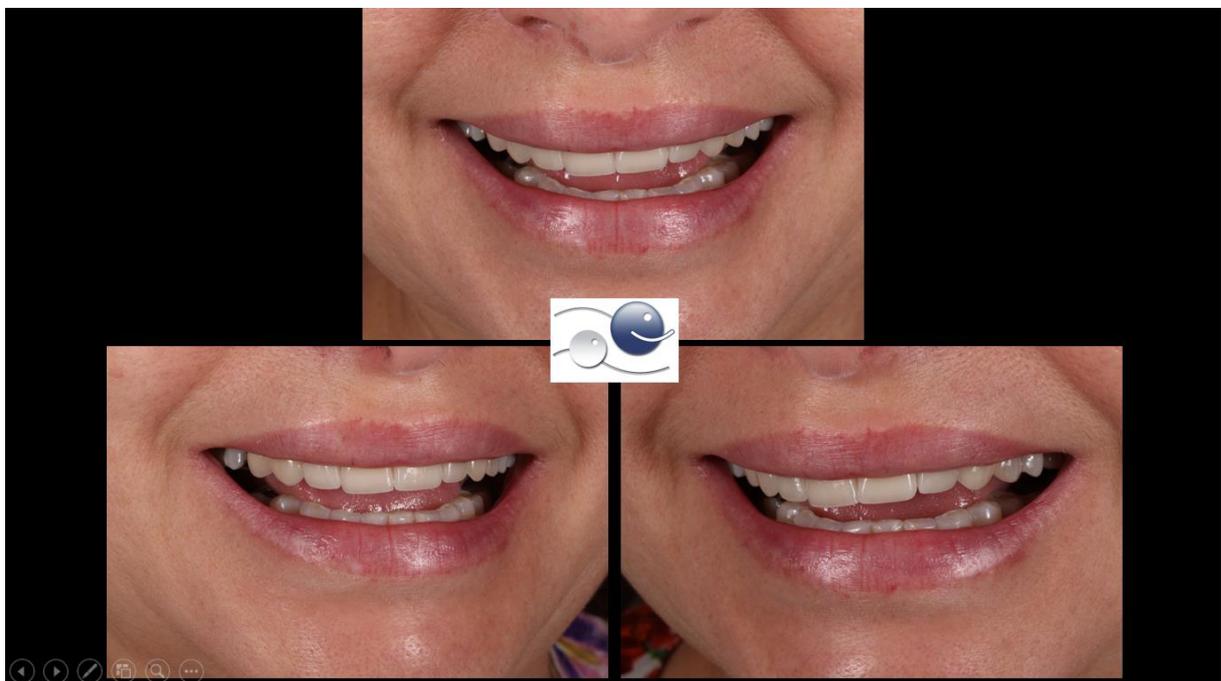
2) Situação clínica inicial.

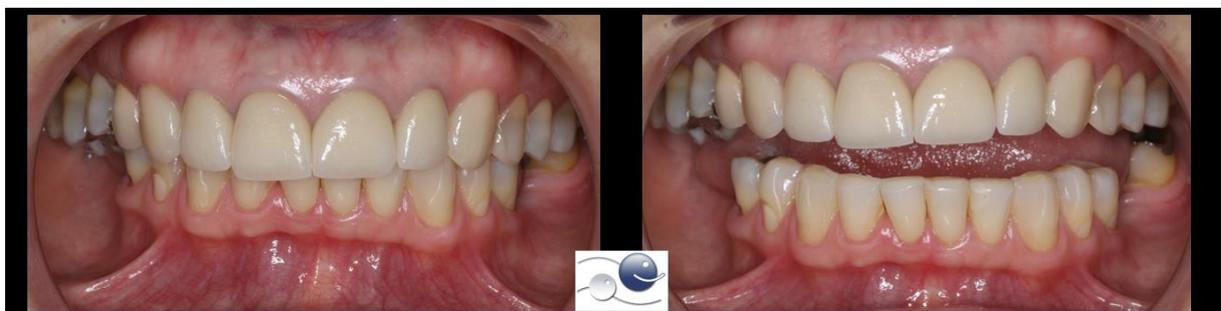
3) Vista intraoral inicial.

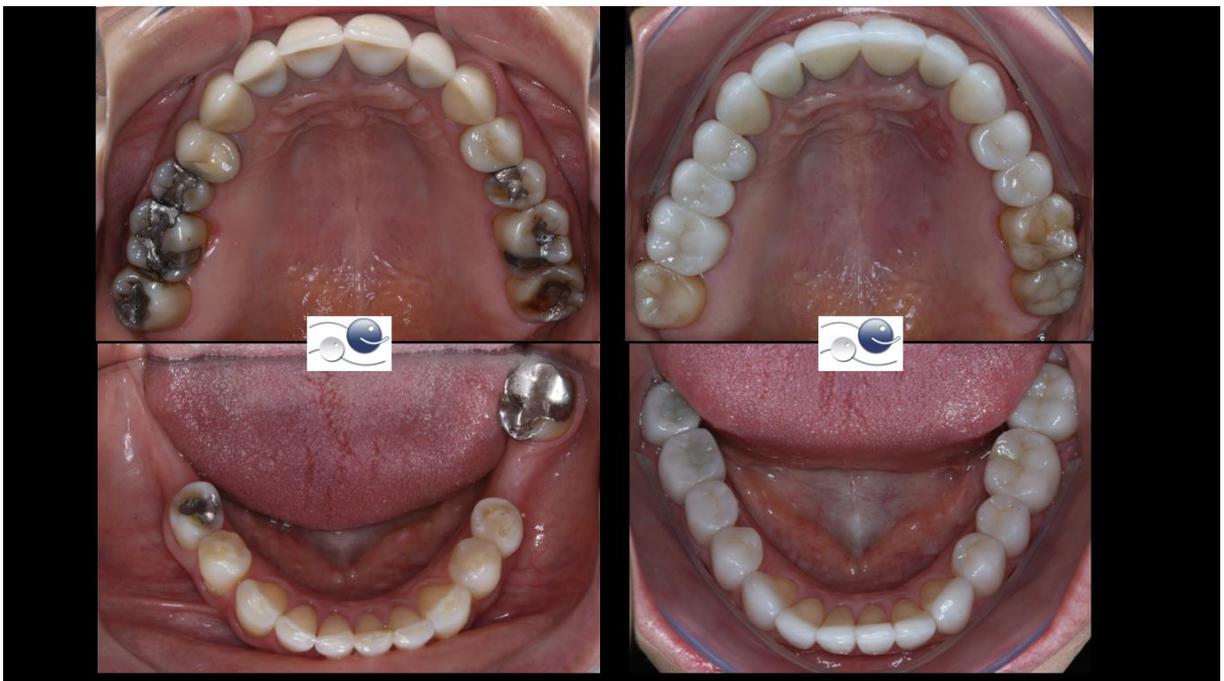
9) Antes e depois numa visão intraoral, após finalização da reabilitação oral.

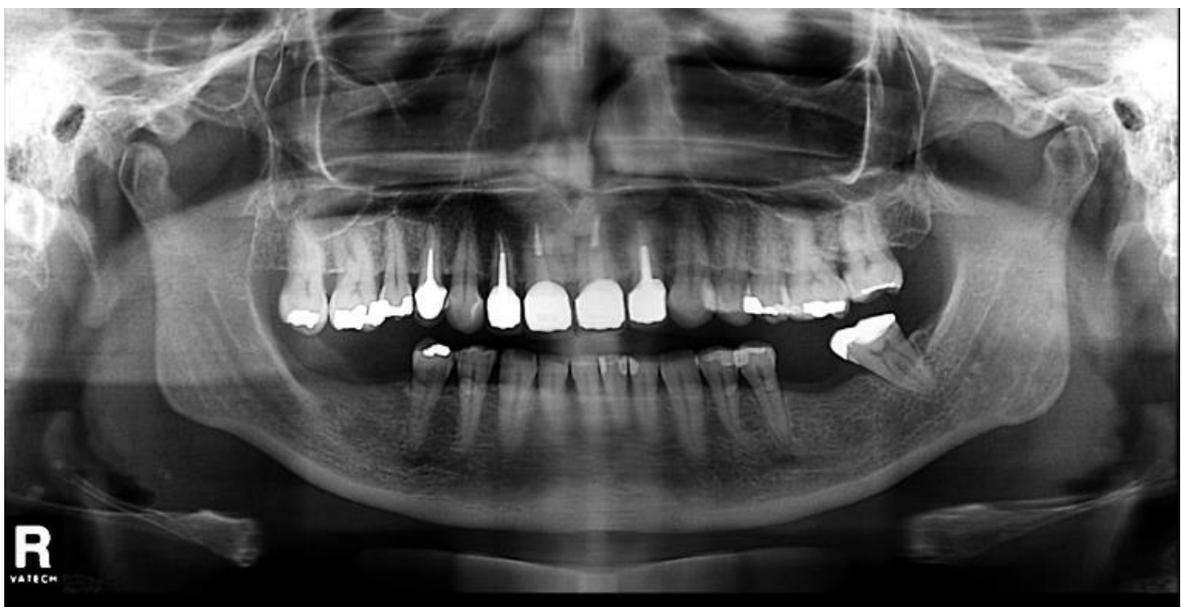
10) Radiografia panorâmica inicial.

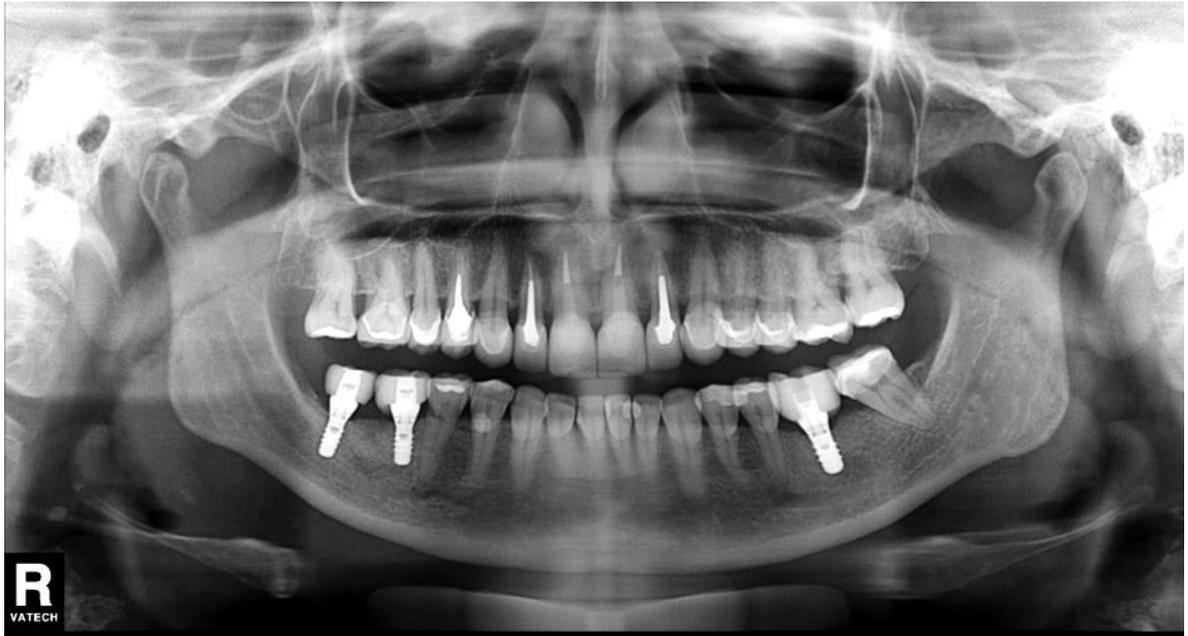
11) Radiografia panorâmica final.

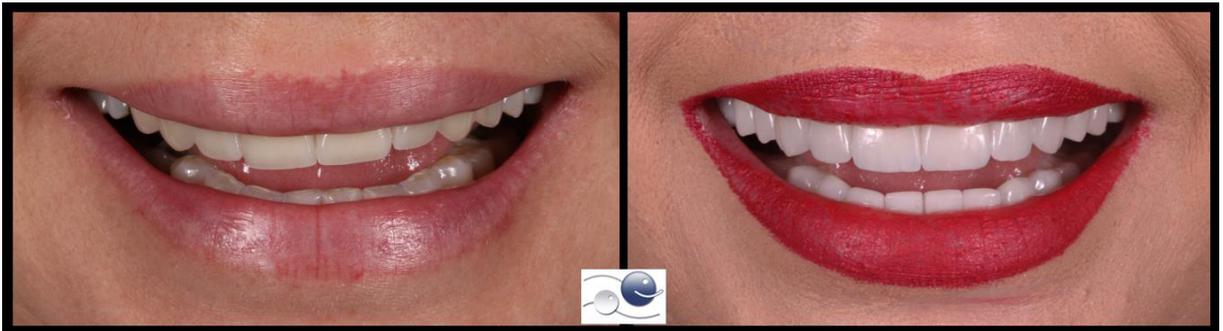
12) Antes e depois.
