## CASO CLÍNICO DE REABILITAÇÃO ORAL DE ALTA COMPLEXIDADE

Este paciente se apresentou à clínica com doença periodontal avançada, com muita mobilidade nos dentes e sabendo que perderia vários elementos dentários.

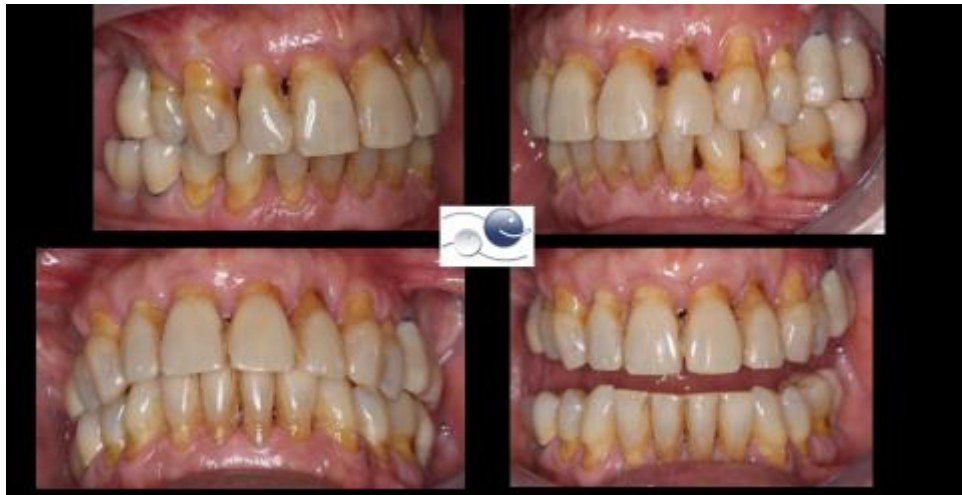
- 4) Vista intraoral evidenciando perda óssea horizontal avançada.

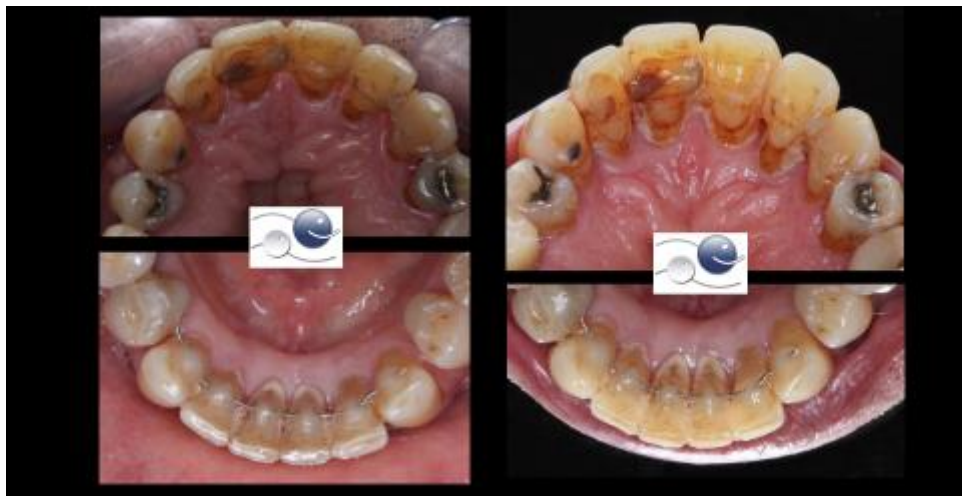
- 5) Elementos superiores e inferiores esplintados na tentativa de diminuir mobilidade dentária, devido à perda óssea avançada.

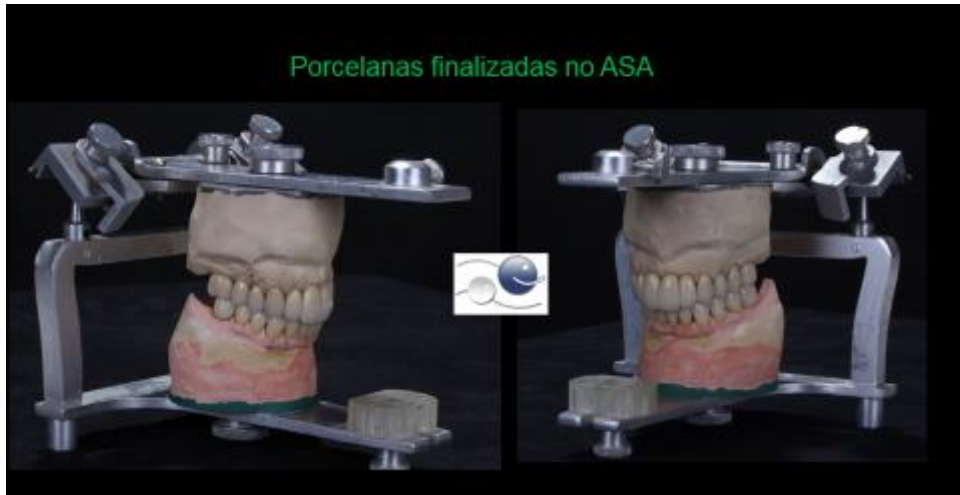
7) Todas as cerâmicas finalizadas, montados em articulador semi-ajustável (ASA).

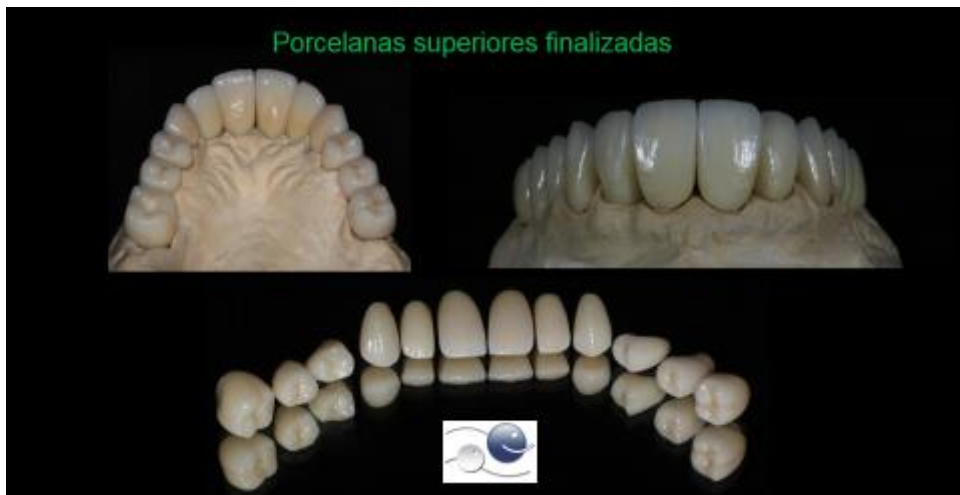
8) Todas as cerâmicas superiores finalizadas.

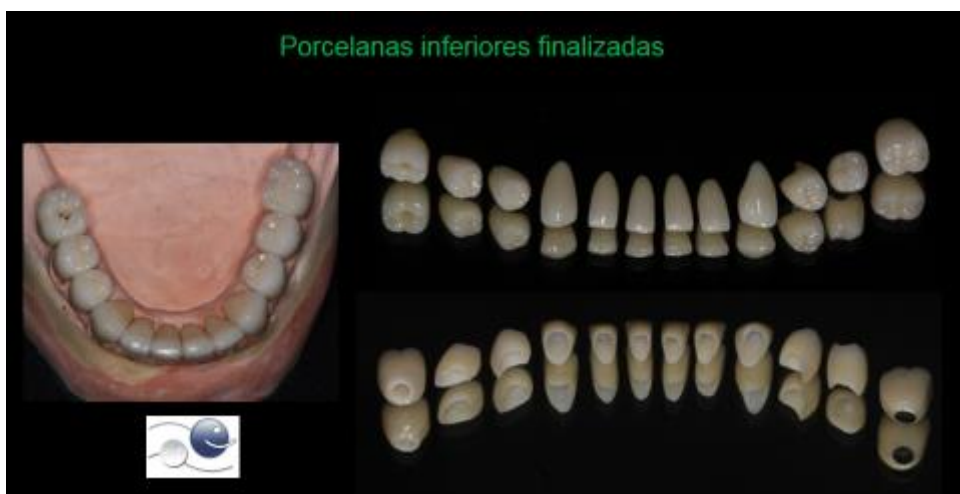
9) Todas as cerâmicas inferiores finalizadas.

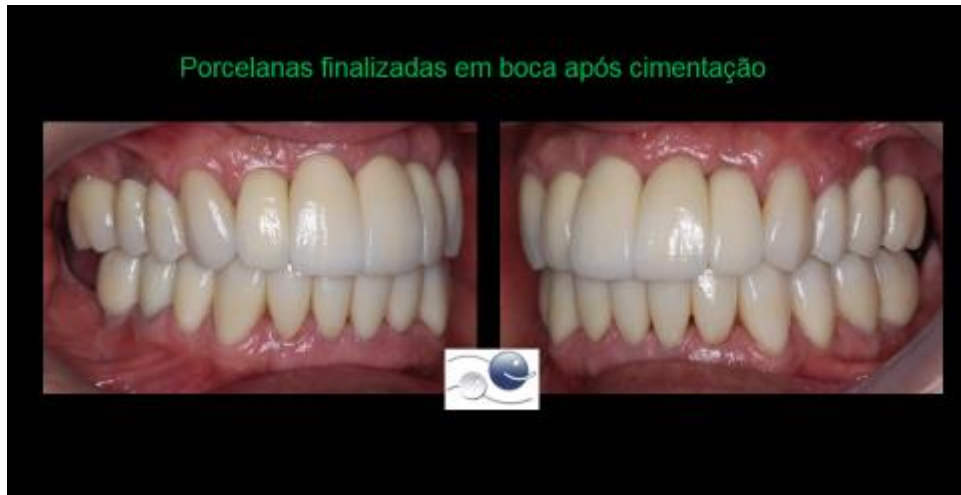
- 10) Todas as cerâmicas após cimentação. Observar que elementos anteriores superiores ficaram longos devido à perda óssea excessiva. Porém, nessa etapa do tratamento não tinha mais infecção e havia estabilidade óssea com o controle da doença periodontal.

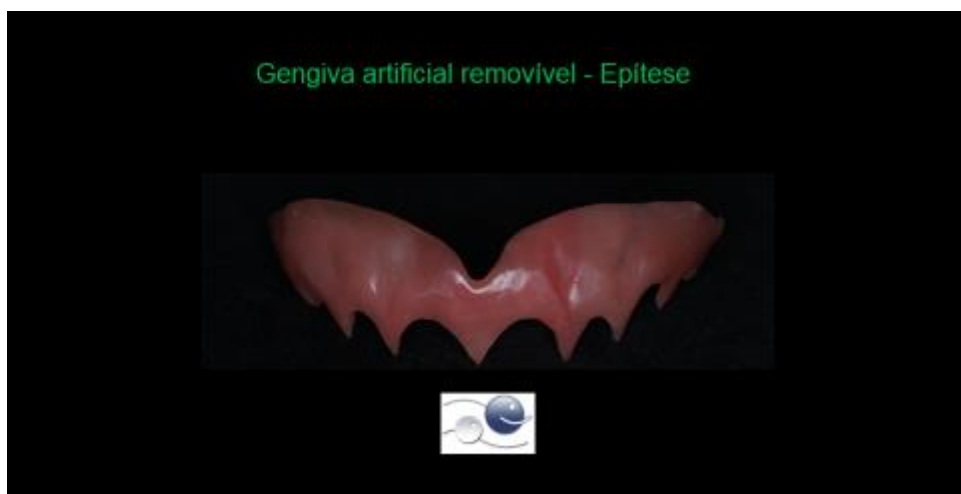
- 12) Foi confeccionada uma gengiva artificial de acrílico (epítese), que foi caracterizada para uma total integração estética.

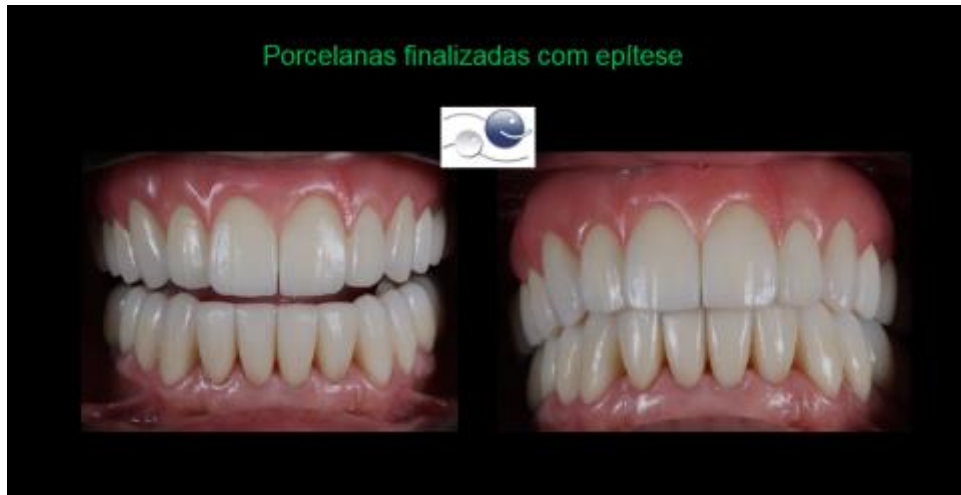
13) Vista intraoral das porcelanas com a epítese superior em posição.

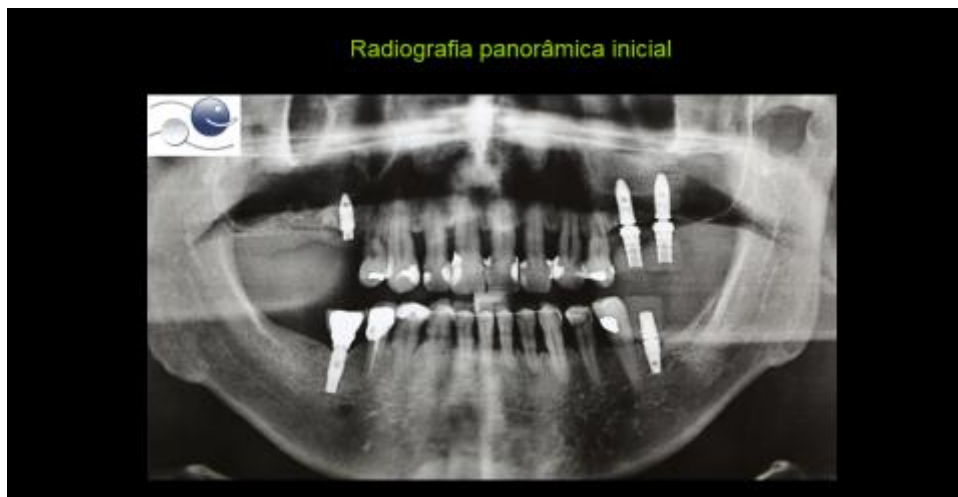
- 16) Radiografia panorâmica inicial mostrando a grande perda óssea em vários elementos dentários.

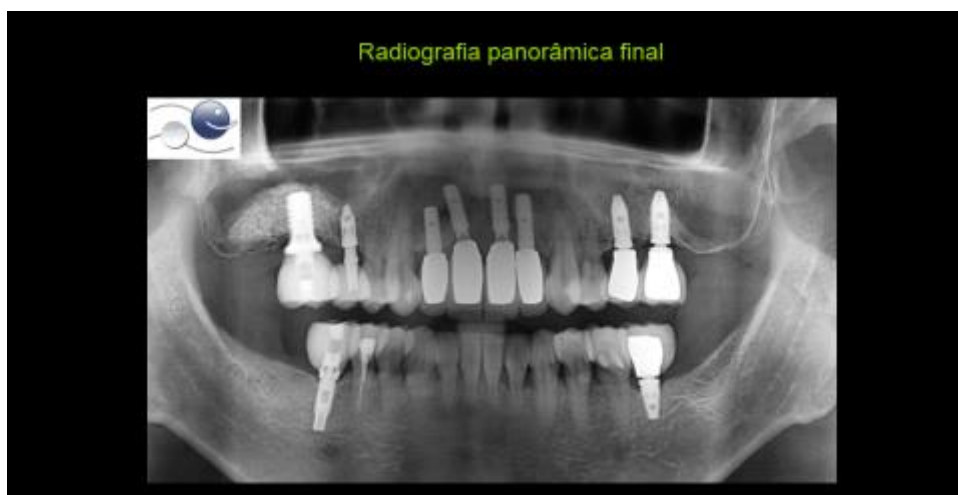
- 17) Radiografia panorâmica final. Foram instalados quatro implantes na região anterior superior e mais um na região do molar superior direito, após enxertia (levantamento de seio maxilar pela técnica da janela). Observar melhora da estabilidade óssea após o tratamento reabilitador.
