CASO CLÍNICO 5

Esta paciente nos procurou com a necessidade de tratar o canal do 2º pré-molar inferior esquerdo, devido a lesão cariosa, com exposição pulpar. Ela tinha muita dor.

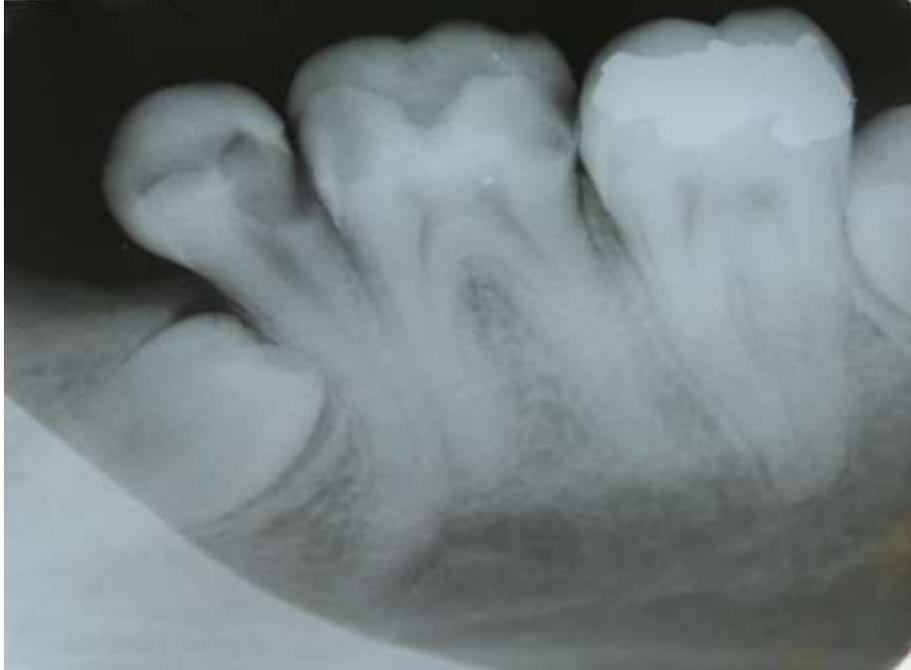
- 1) Rx inicial que a paciente trouxe mostrando cárie no pré e no molar. O primeiro pré-molar estava incluso.

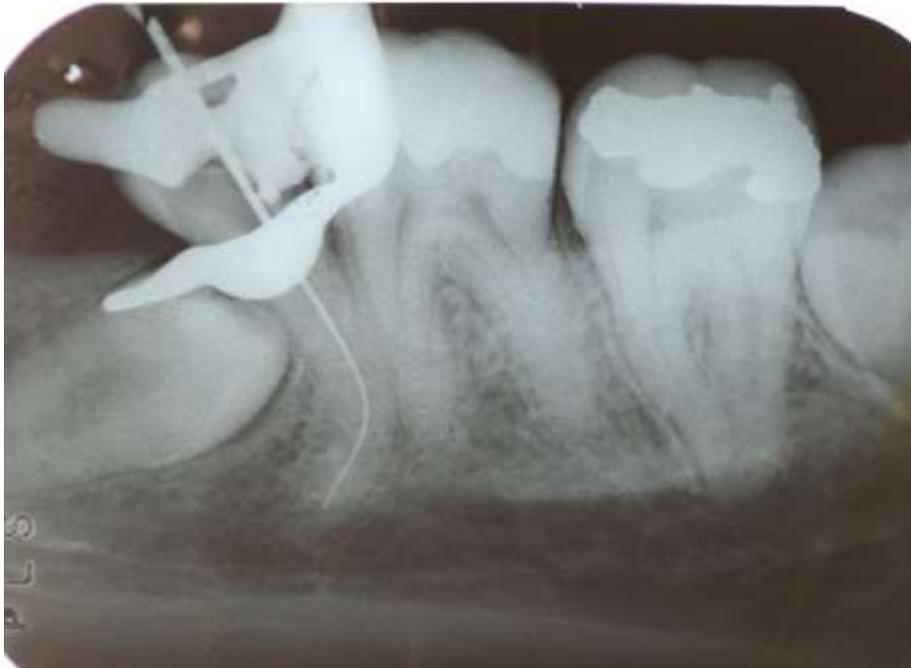
- 2) Rx de verificação do comprimento do conduto (odontometria). A imagem mais clara é a do grampo que serve para segurar a borracha que isola o campo operatório.

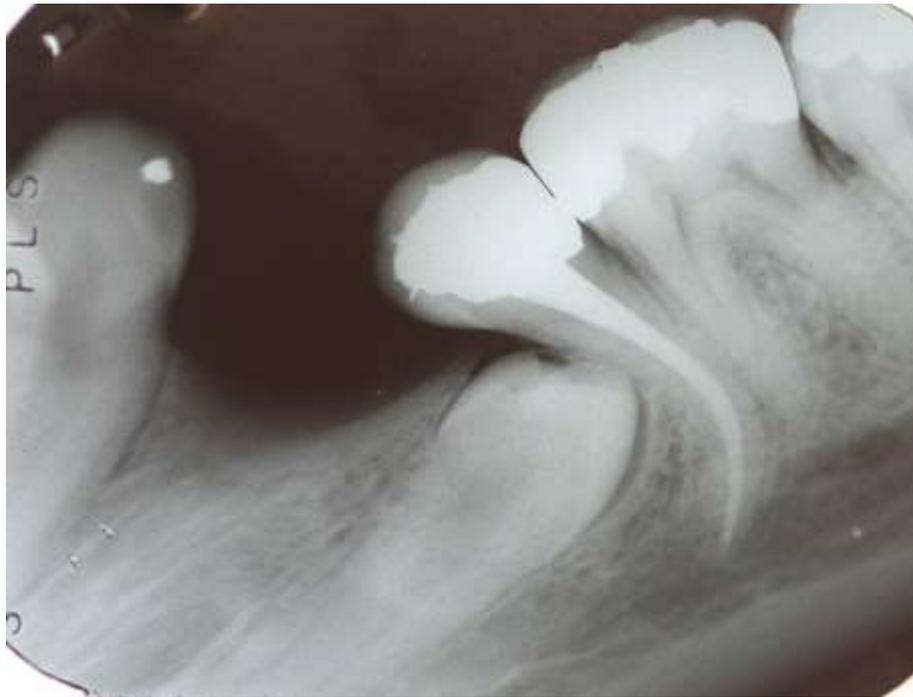
- 3) Radiografia final mostrando a obturação do canal que apresentava uma grande curvatura (dilaceração).
