## CASO CLÍNICO 01

Este paciente nos procurou com a queixa de dor na região mandibular. Queria remover os dentes remanescentes, fazer nova prótese superior e instalar implantes no arco inferior. Para a arcada inferior foi oferecido *overdenture* (sobredentadura) retida por Encaixe Bola e *O'rings*. Foi dado também a opção de se confeccionar a prótese tipo Protocolo (dentadura fixa aparafusada), porém ele optou pela *overdenture*.

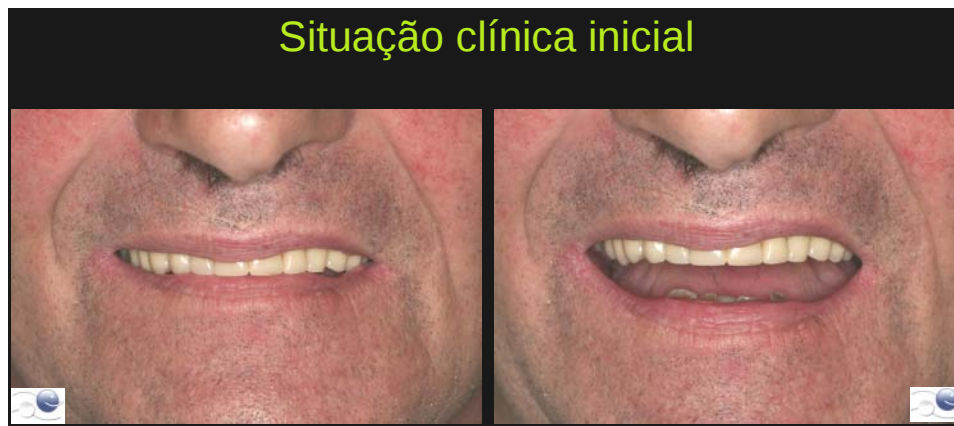
- 1) Paciente tinha uma dentadura superior antiga e apresentava linha de sorriso reta, envelhecendo o sorriso.

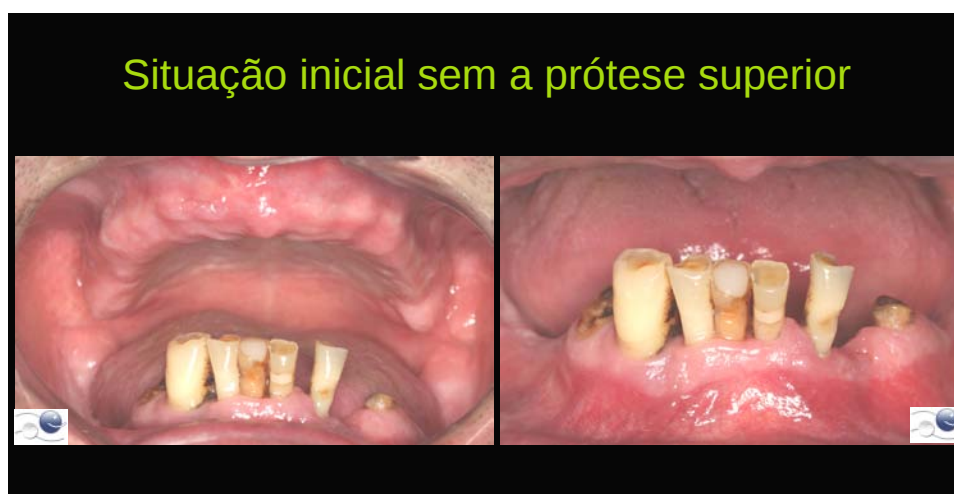
- 3) Dentes inferiores tinham indicação de exodontia.

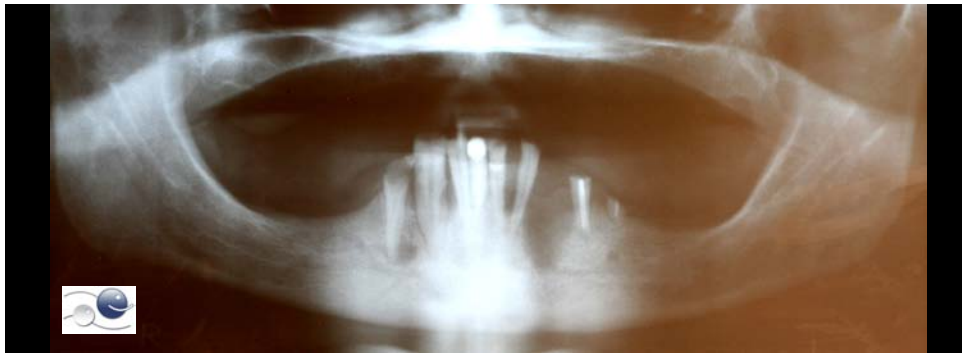
- 4) Observar grande perda óssea na região anterior da mandíbula, na radiografia panorâmica inicial.

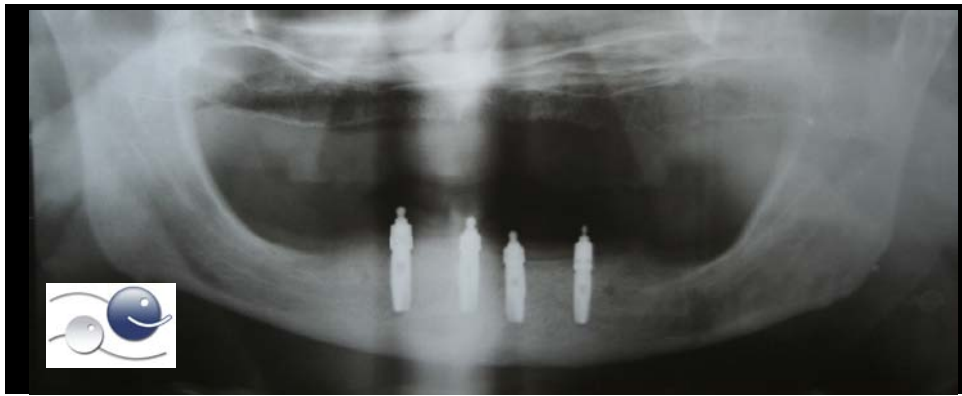
8) Radiografia panorâmica final.

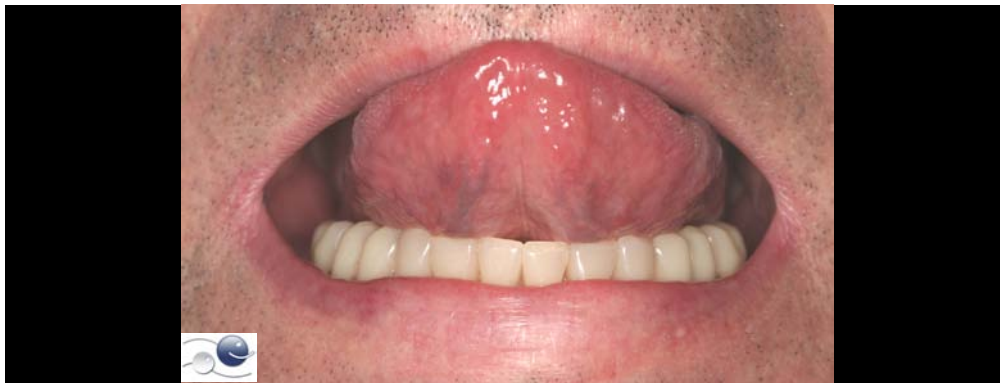
- 12) Observar a estabilidade das próteses. O paciente projeta a língua para fora e as próteses não se deslocam.
